緊急安全点検 対策実施事例

南44号線（菊川市高橋）

小笠南小学校通学路における交通安全対策

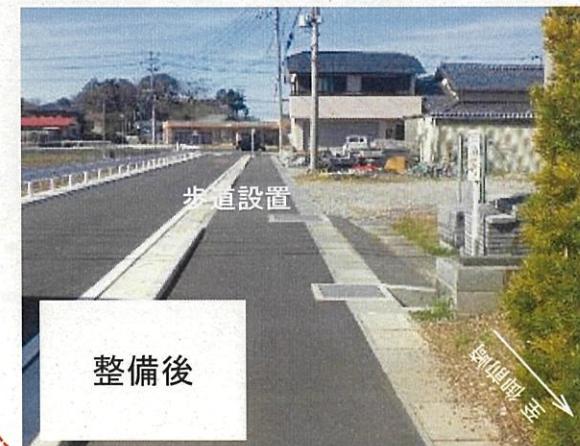
整備後

歩道を整備し、歩行者の安全性
を向上

歩道設置

歩道整備を行い、歩車道分離を行った。

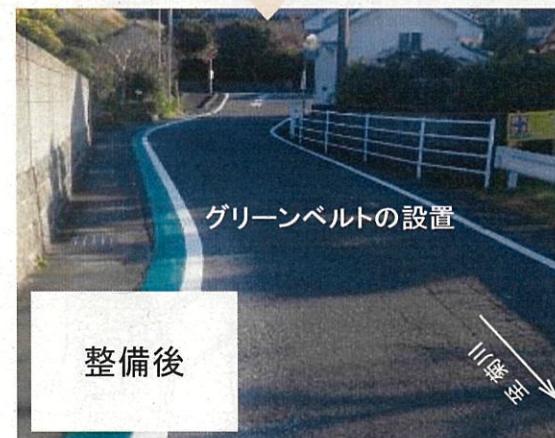
区画線及びグリーンベルトを設置し、
歩行者の安全性を向上

路肩に区画線及びグリーンベルトを設置し、ドライバーに対する歩行者への注意を促した。

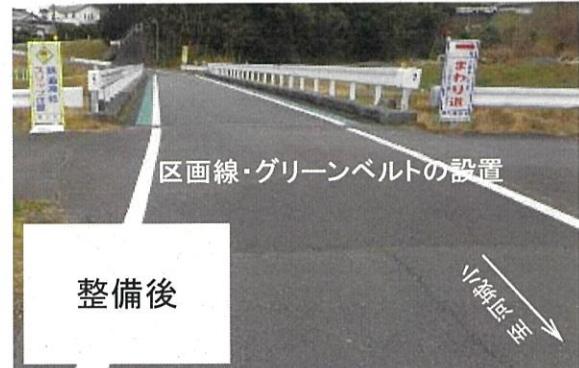
整備後

区画線及びグリーンベルトを設置し、
歩行者の安全性を向上

区画線・グリーンベルトの設置

路肩に白線及びグリーンベルトを設置し、ドライバーに対する歩行者への注意を促した。

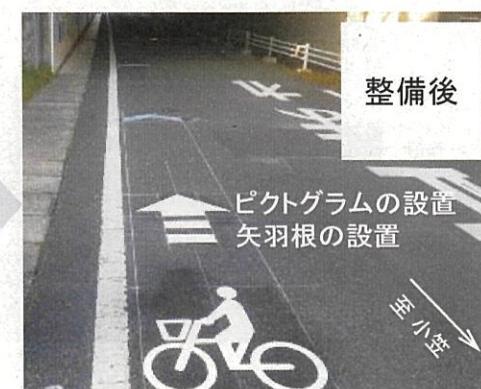
整備前

自転車の走行位置が明確でなく、歩行者との接触の可能性が高い状況にあった。ピクトグラムと矢羽根を設置し、自転車利用者に対して走行位置を示し、歩行者との接触の可能性を低下させた。

ピクトグラムの設置
矢羽根の設置

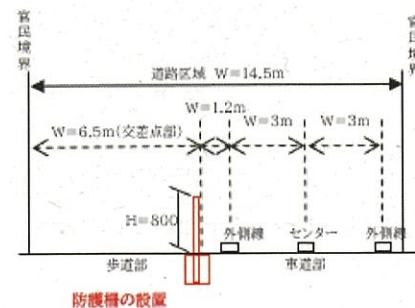
標準横断図

交差点部において、外側線をはみ出して曲がる車両が多く、信号待ちをしている児童が危険である。防護柵を設置することで、車両と児童の接触を防止する。

防護柵設置

歩道のない交差点部において、歩行者と車両を分離し安全な滞留空間の確保に努めた。

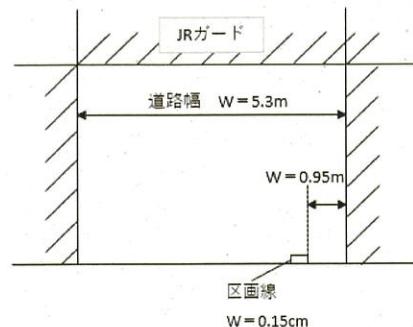
標準横断図

道路幅員が狭く、加えて見通しが悪いため、自動車と接触する危険性があった。区間線を設置することで、自動車と歩行者の通行空間を明確に区別し、安全な通行を確保した。

区画線設置
