老朽化によりタイル剥落の恐れがあった市役所本庁舎の外壁が金属製のパネルへと変わり、デザインも刷新。安全性と耐久性を備え、未来へつなぐ新たなデザインへと生まれ変わりました。本庁舎外壁改修工事の経緯や内容について紹介します。

## 生まれ変わった市役所本庁舎 外壁工事が完成しました

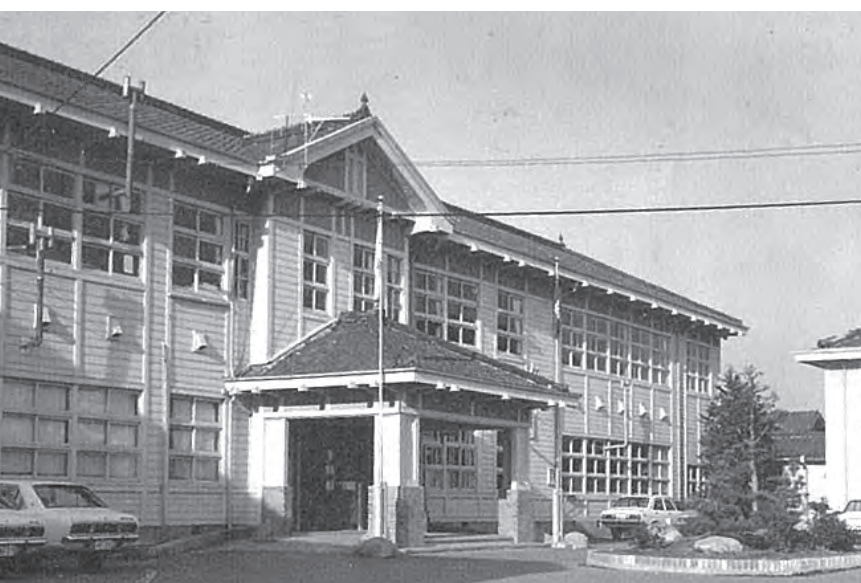
History 1

現在の本庁舎敷地に初めて役場庁舎が移転されたのは今から54年前となる1971年。現庁舎敷地にあった小笠農業高校の校舎を役場庁舎として切り替え、コの字型に並ぶ各教室を各課に割り当てて使用していました。
